TNO-rapport

nr. CA/96.9914
4 december 1996

**Het ontwikkelen van een verspuitbare sealer
voor het verfsysteem met de aangroeixer-
de verf VC-6-2. De praktijkproef op HR. MS.
de Ruyter (derde voortgangsrapport)**

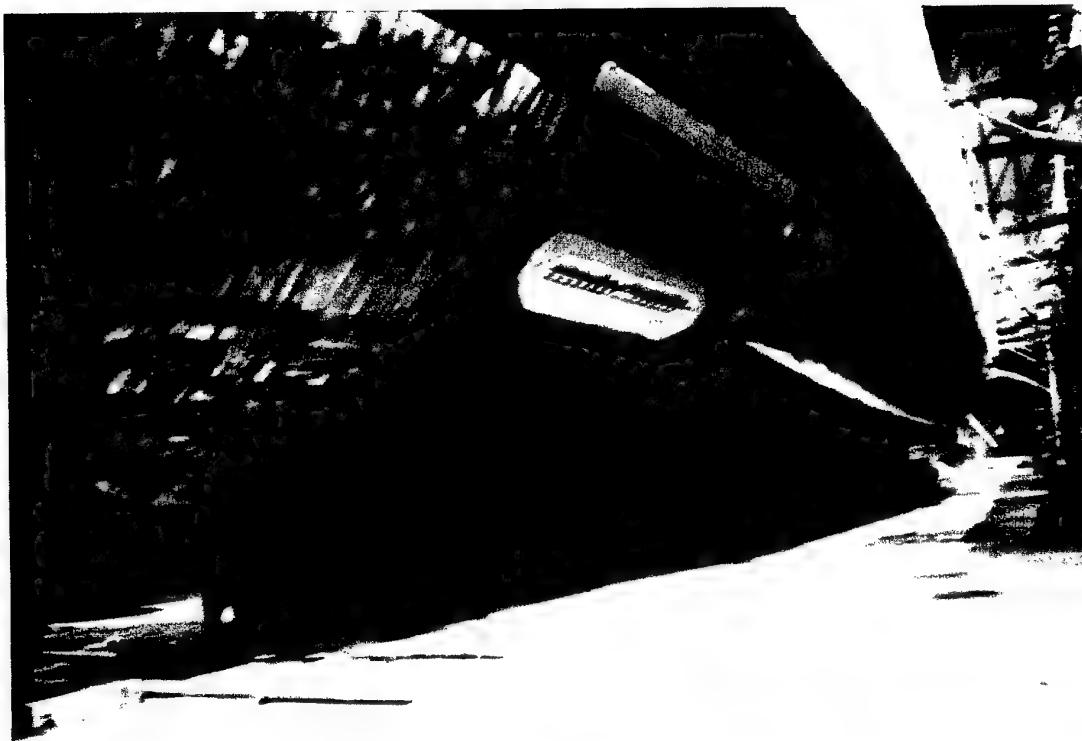
Foto 1 laat de anticorrosieve verf teerepoxy Compact TC zien vlak na de applicatie. De experimentele sealer 1051-31 is aangebracht na 1 dag drogen van de teerepoxy. Op foto 2 is duidelijk het doorbloeden van de teerepoxy door de sealer te zien. Een dag later is de aangroeiwerende verf VC-6-2 aangebracht (foto 3).

Foto 1: Proefvlak HR. MS de Ruyter (bakboord) na aanbrengen teereoxy Compact TC (maart 1992).

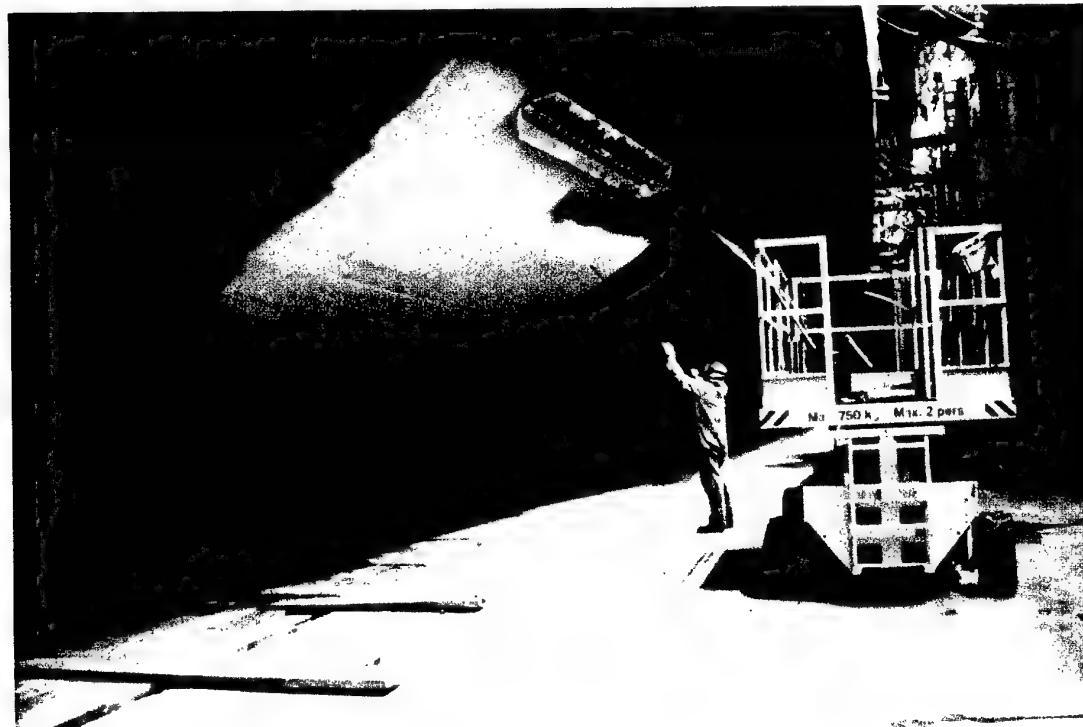
Foto 2: Proefvlak HR. MS de Ruyter (stuurboord) na aanbrengen sealer 1051-31 (maart 1992).

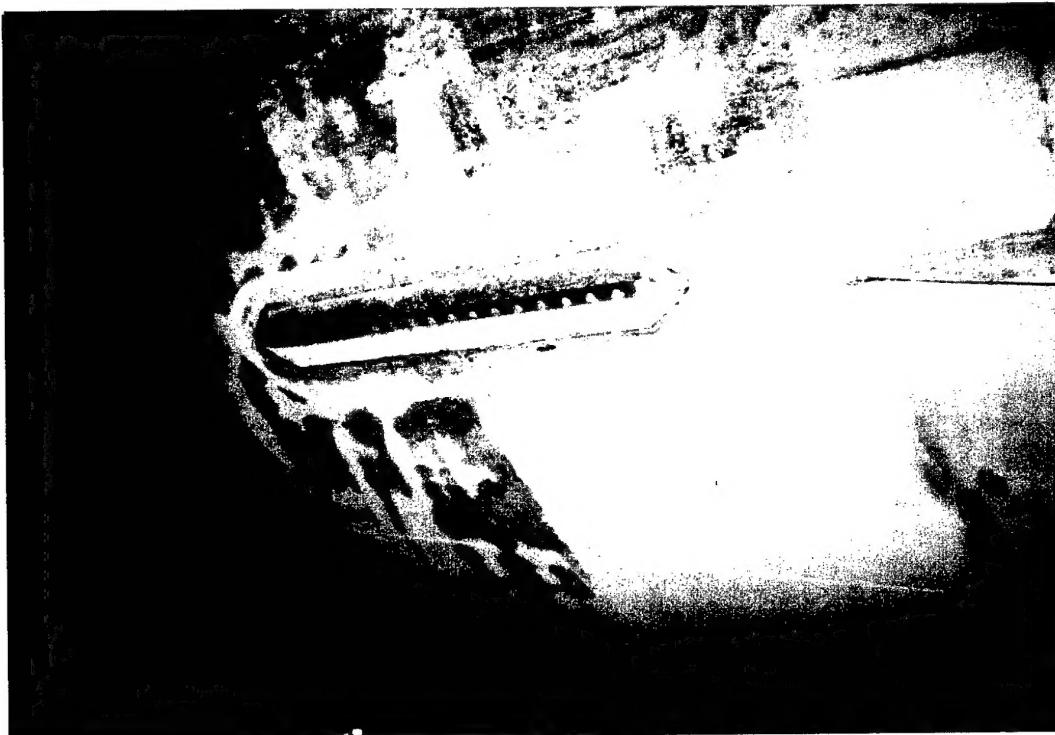
| Proefvlak | Hoeveelheid aangroei na 4 jaar |
|---|---|
| Bakboord | 60% begroeid met zeepokken |

Foto's 5 en 6 laten zien dat zowel op het proefvlak aan bakboord als aan stuurboordzijde ongeveer 40% van de zeepokkenaangroei plaats heeft gevonden aan de bovenkant (waterlijn van het schip) van het proefvlak. Aan de onderkant van de proefvlak zijn enige verticale vlakjes te zien waar ook zeepokken hebben gezeten. Opmerkelijk is dat beide vlakken een gedeelte hebben (rechtsonder) dat nog geheel intact is.

Op het gedeelte waar de aangroei plaatsvond, is de teerepoxy te zien. Op het proefvlak wordt geen blaarvorming en/of onthechting waargenomen.

Foto 5: Proefvlak HR. MS de Ruyter (bakboord) na 4 jaar. Applicatie effecten zijn o.a. te zien rond de zinkanode (februari 1996).

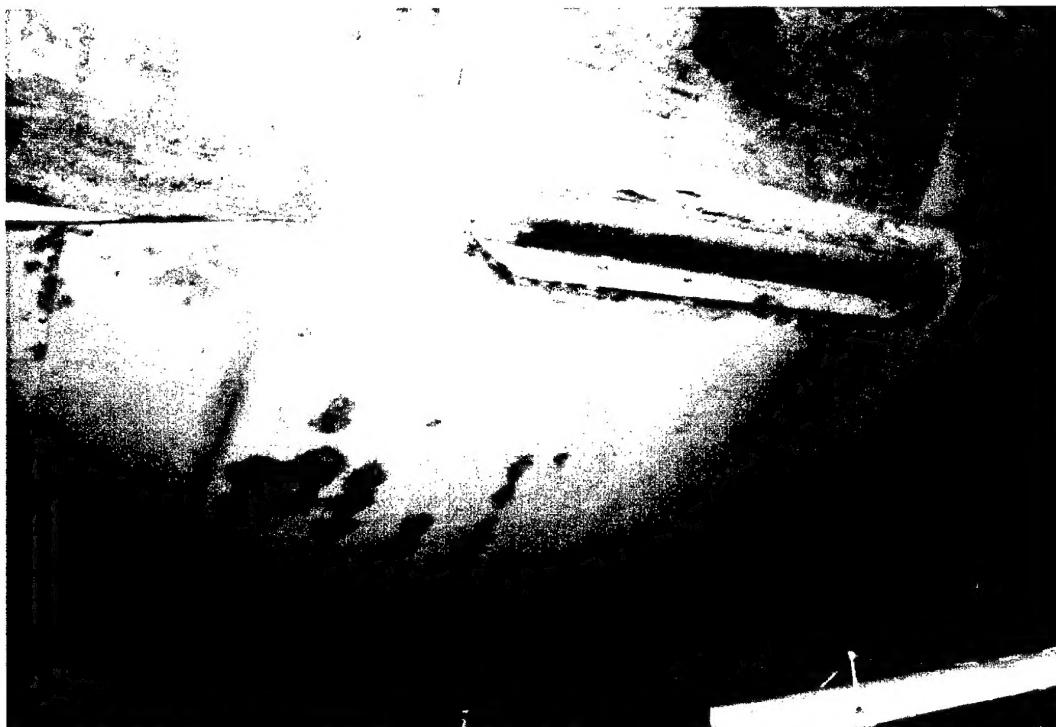
| Proefvlak | Hoeveelheid aangroei na 4 jaar |
|---|---|
| Stuurboord | 55% begroeid met zeepokken |

Foto 6: Proefvlak HR. MS de Ruyter (stuurboord) na 4 jaar. Applicatie effecten zijn o.a. te zien rond de "zinkanode" (februari 1996).
